## RELATÓRIO DE AÇÕES REALIZADAS

### Cooperu — Recuperação do Parque de Máquinas e Capacitação Técnica

*Ciclo 2025–2026 — Dimensão técnica e qualitativa*

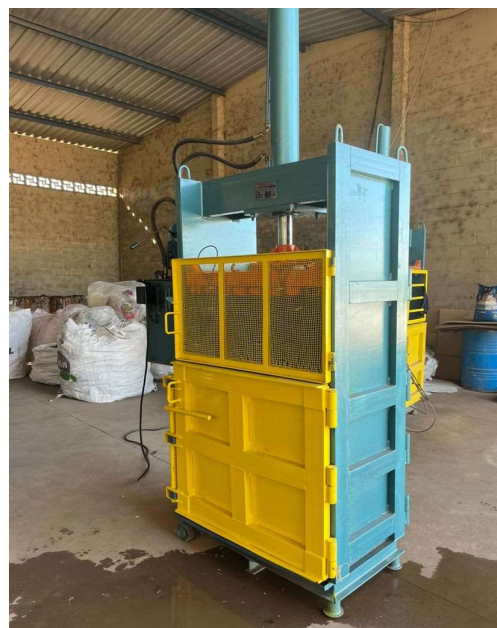
*Prensas recuperadas e repintadas, prontas para operação*

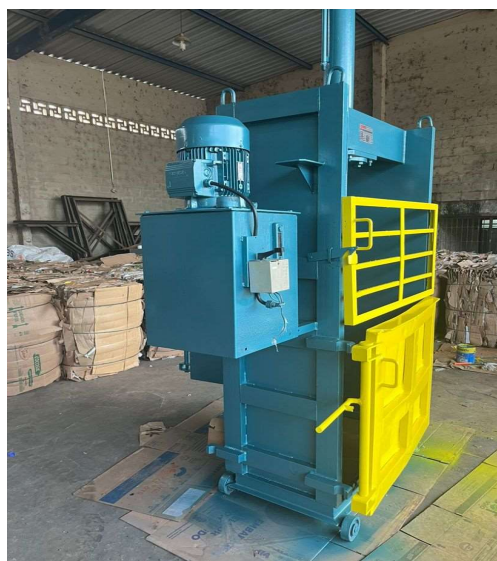
*Prensa vertical recuperada*

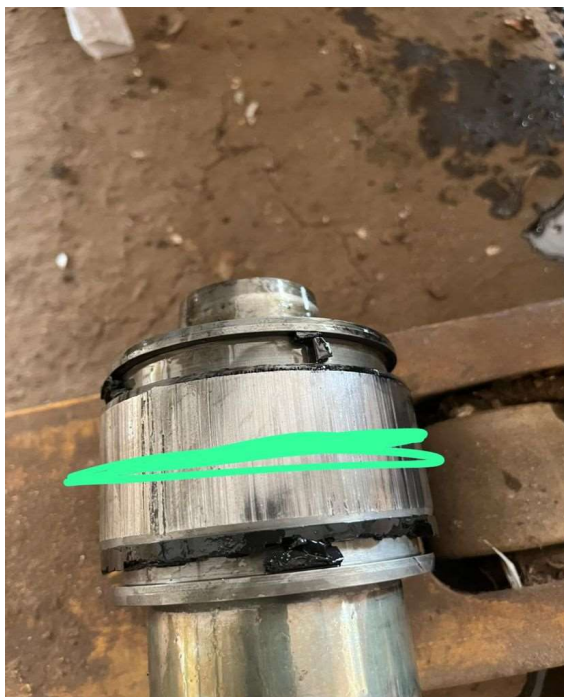
*Cilindro hidráulico: diagnóstico de desgaste e ranhuras*

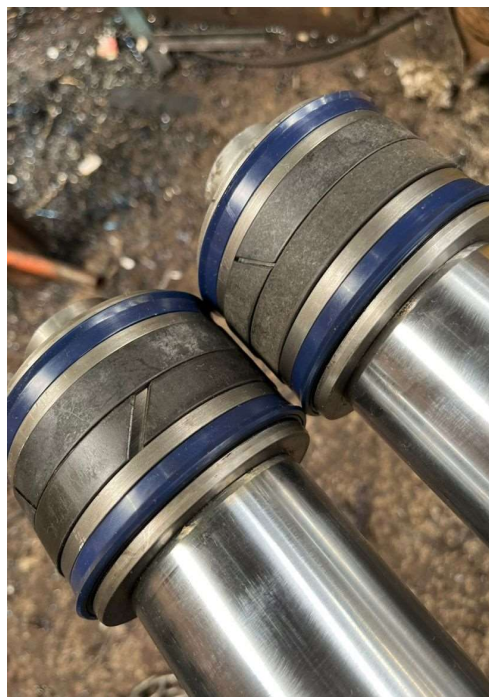
*Haste e reparos do êmbolo durante a intervenção*

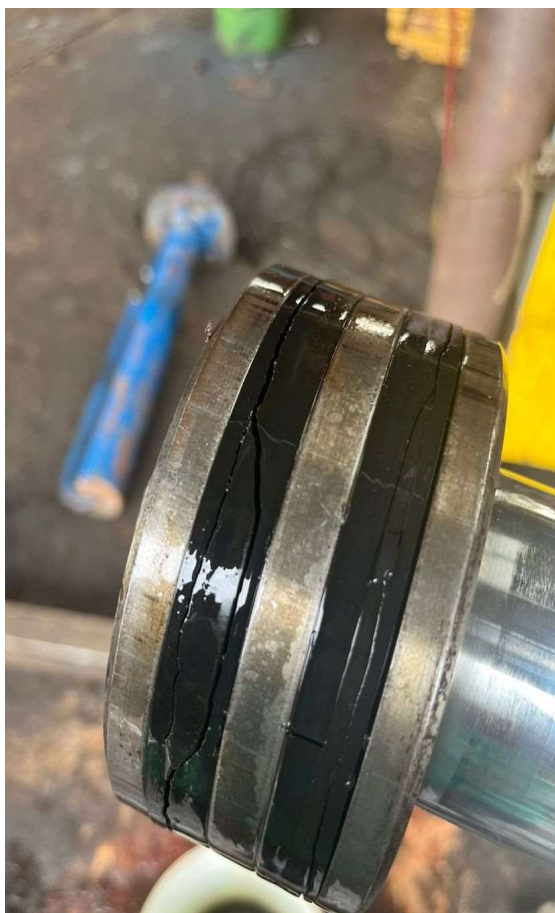
*Êmbolo/pistão hidráulico em recuperação*

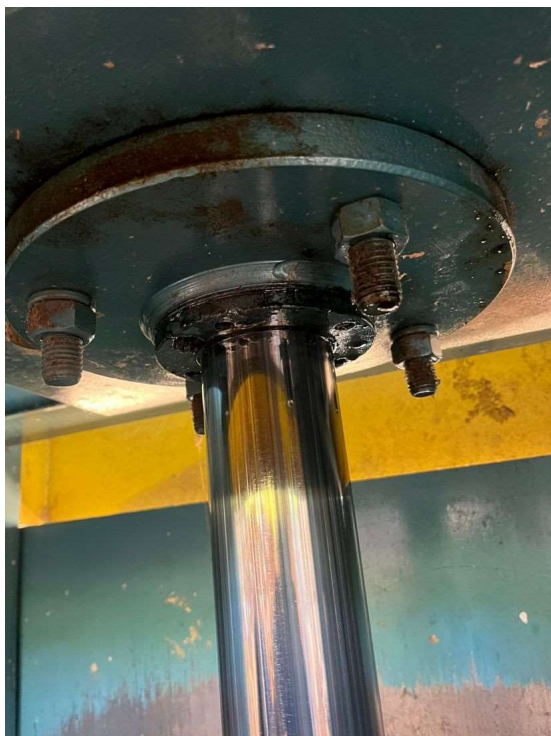
*Haste recuperada e brunida*

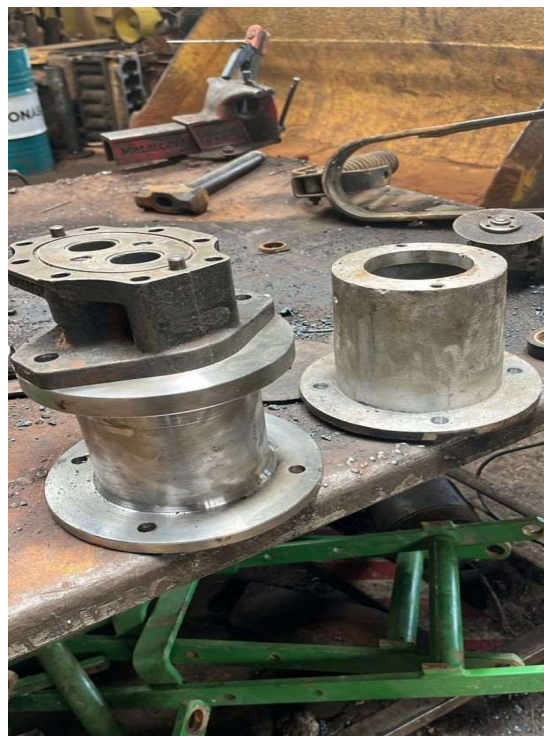
*Acoplamento e peças usinadas sob medida*

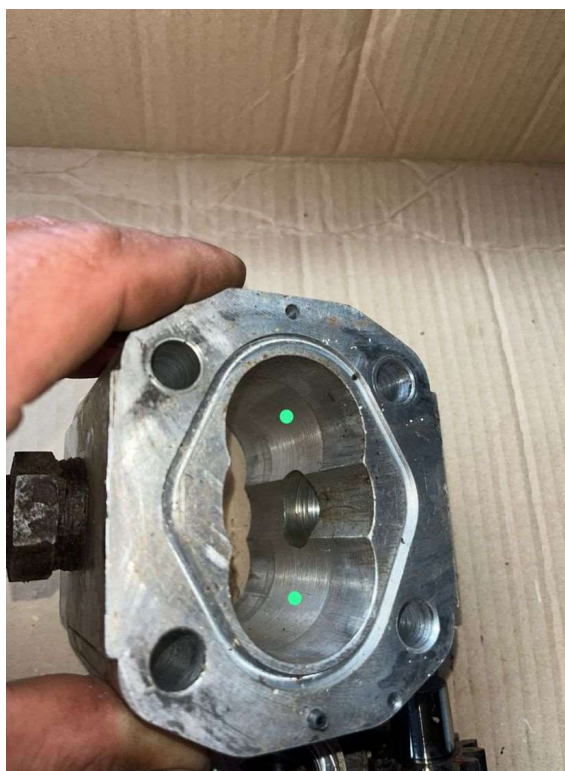
*Bomba hidráulica: inspeção interna*

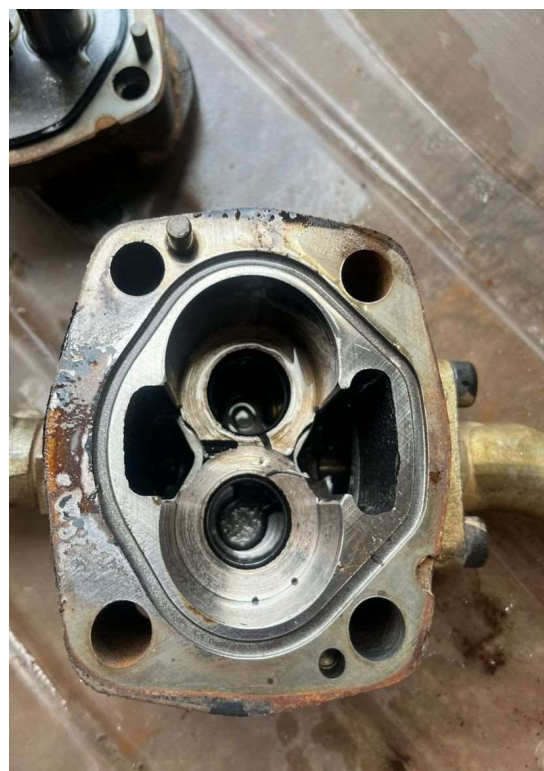
*Componentes internos da bomba hidráulica*

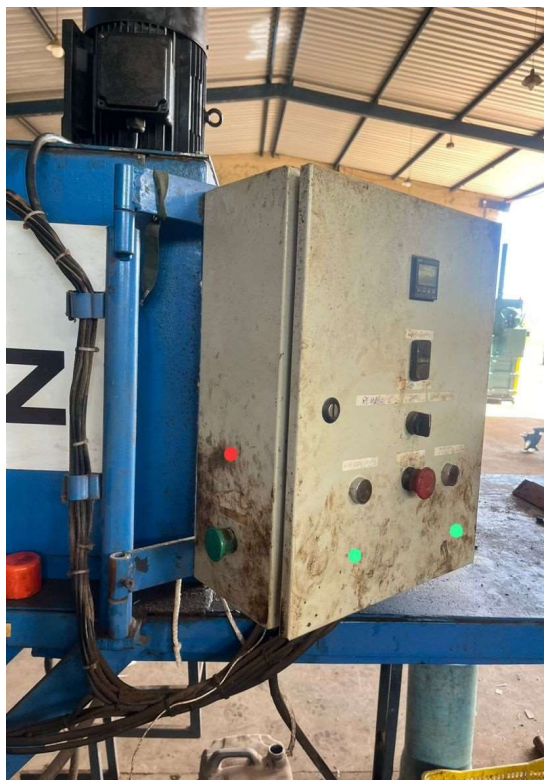
*Quadro de comando elétrico e motor prensa*

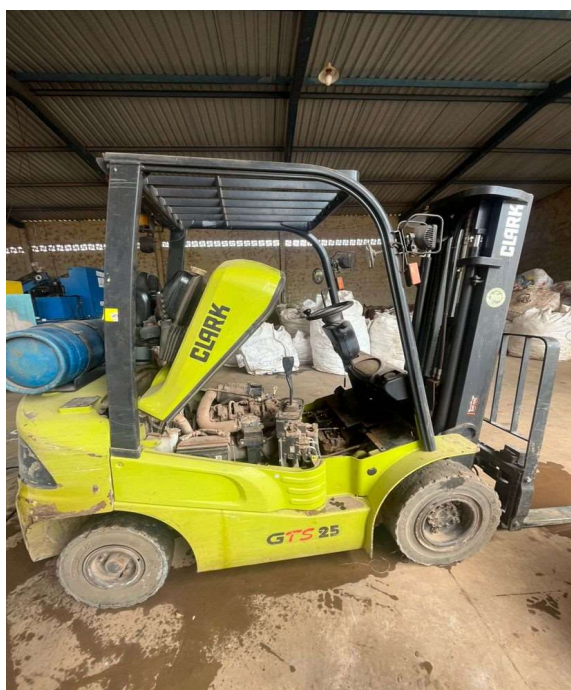
- **Diagnóstico:** Em duas frentes: (i) falha no motor de partida e no alternador, com partida pesada e risco ao sistema elétrico, além de vazamentos hidráulicos e manutenção preventiva vencida; (ii) perda de eficiência por excesso de limalha e contaminação do fluido, com bomba hidráulica danificada internamente.

*Empilhadeira Clark GTS25: revisão do motor*

- **Intervenção:** Revisão do motor de partida e do alternador, com teste do sistema elétrico; eliminação de vazamentos e verificação de contaminação pelo filtro; substituição da bomba hidráulica (não retificável por alto desgaste) e limpeza completa do sistema; troca de óleo do motor e filtros, lubrificação de articulações e lavagem geral.

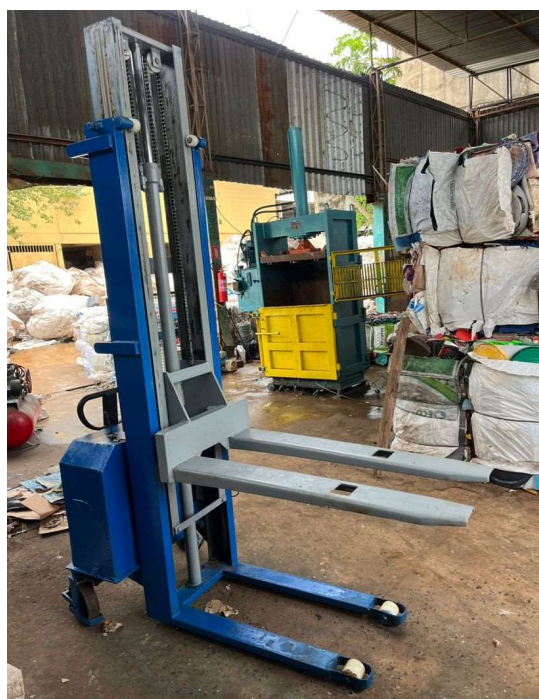
- **Diagnóstico:** Vazamento pelo retentor por desgaste do kit do êmbolo; motor elétrico inoperante; rodas quebradas e rolamentos folgados; estrutura com ferrugem e pintura comprometida.

*Paleteira/empilhador manual hidráulico recuperado*

- **Intervenção:** Substituição do kit de reparos do cilindro e da central hidráulica; revisão do motor elétrico; troca de bateria, rodas e rolamentos traseiros; reforma de pintura.
